Výzvy pri hodnotení vplyvov z banskej činnosti na hydrosféru

RNDr. Slavomír Mikita, PhD.

- **Monitoring fyzikálně-chemických parametrů tekoucích a stojatých vod a sedimentů v povodí Klabavy – CHKO Brdy**

- ide o bývalé (do r. 1993) ložisko Sb rudy (tiež Ag, Au, Cu) nad neďaleko Liptovského Mikuláša
- granity d'umbierskeho kryštalinika a prechod do dolomitov
- ako dominantné kontaminanty sa prejavili najmä Sb a As
- výtoky zo štôlní, skryté priesaky z hald a 3 odkalísk sa odvodňujú do eróznej bázy p. Paludžianka
- voda z banských diel nie je acidifikovaná a nevytvárajú sa Fe precipitáty (nízky obsah pyritu a prítomnosťou karbonátov)
- transport Sb (viac) a As (menej) je v rozpustenej forme do veľkej vzdial. od zdroja (do v.n. Lipt. Mara)

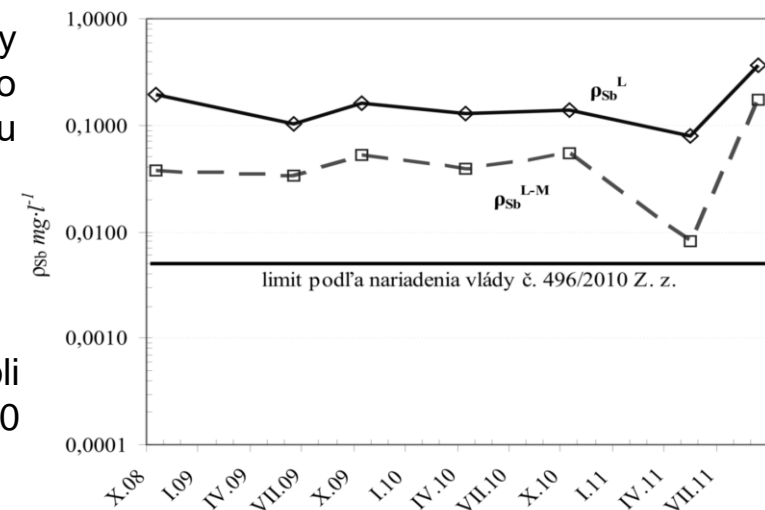
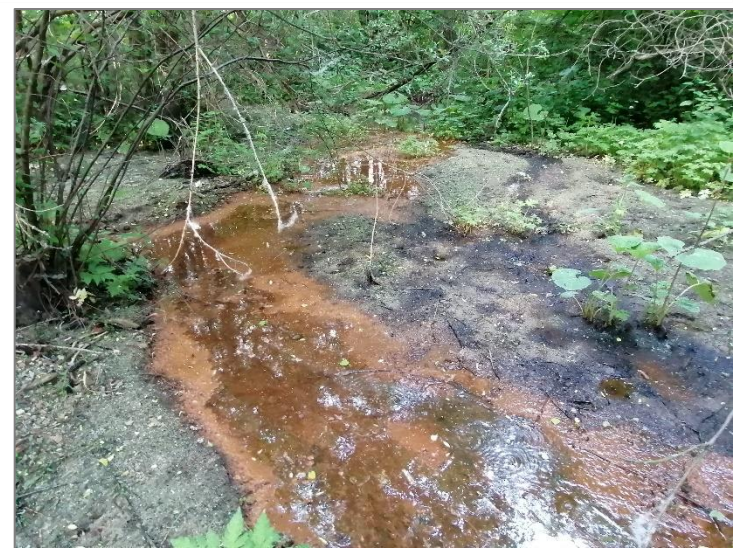
RÁKOŠ

- nachádza sa JZ od Jelšavy, ide o územie po bývalej intenzívnej banskej činnosti po ťažbe Fe a Cu rúd (Hg zrudnenie)
- env. riziko predstavuje hlavne tvorba kyslých banských vôd priamo v telese hald po ťažbe Hg rúd spôsobená rozkladom sulfidických minerálov (hlavne pyritu). Vplyvom kyslých vôd zrejme dochádza k extrakcii ďalších potenciálne toxických prvkov (Cu, Co, Ni, Cr, Zn, As) z okolitých hornín.
- banské vody z haldy sú zachytávané drenážnymi šachtami a následne sú odvádzané do recipientu (tok Rákoš)
- miešaním vôd dochádza k ich neutralizácii a vyzrážaniu oxyhydroxidov Fe, ktoré sú ďalej transportované vo forme suspenzie. Prejavuje sa to znižovaním podielu rozpustených kovov vo vode aj v celkovom odnose
- pozdĺž toku dochádza k skrytým prestupom vody z horninového prostredia do toku alebo vody z toku pod povrch

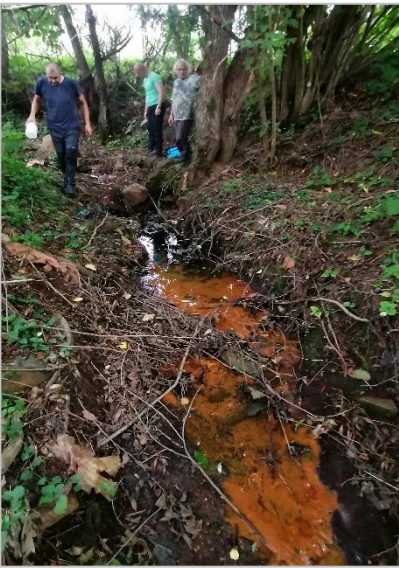
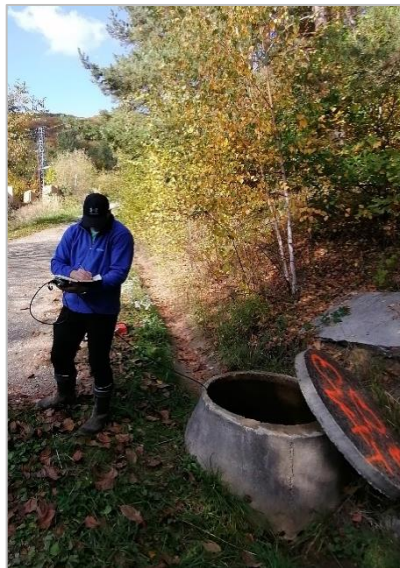
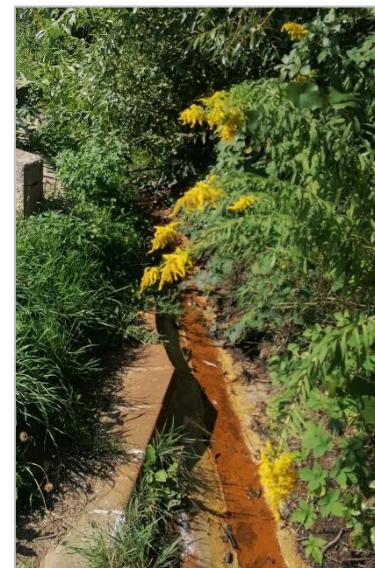
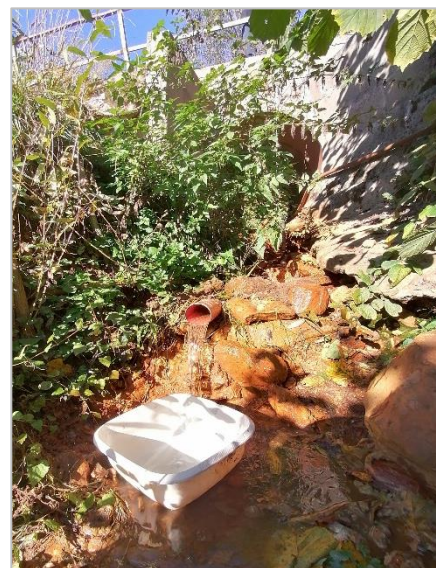
Zdroj	pH	EK [mS/m]	SO ₄ ²⁻ [mg/l]	Fe [mg/l]	As [µg/l]	Co [µg/l]	Ni [µg/l]	Cu [µg/l]	Zn [µg/l]	Q [l/s]
min	2,2	589	7060	829	272	1820	1320	33300	1590	0,025
max	2,8	863	28650	1940	702	3150	2060	76600	2640	0,050
priemer	2,4	720	16179	1348	436	2470	1606	50043	1984	0,038
medián	2,3	724	15190	1310	446	2560	1660	48400	2070	0,038

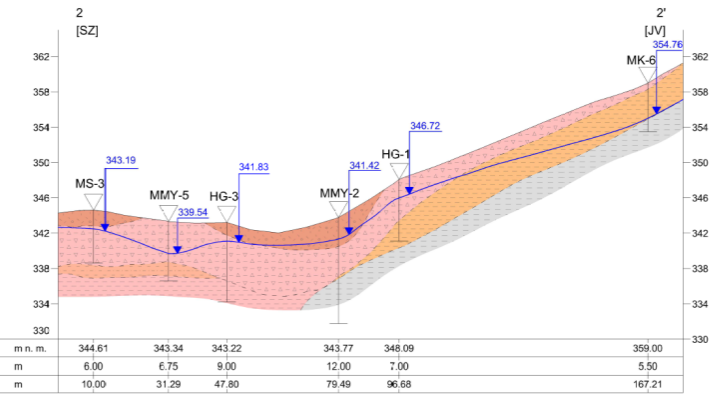
Rez 2 - 2'
Mierky:
Dĺžky: 1 : 1000
Výšky: 1 : 400

NADM. VÝŠKA	m n. m.	344.61	343.34	343.22	343.77	348.09	359.00
HĽBKA VRTU	m	6,00	6,75	9,00	12,00	7,00	5,50
VZDIALENOSŤ	m	10,00	31,29	47,80	79,49	96,68	167,21

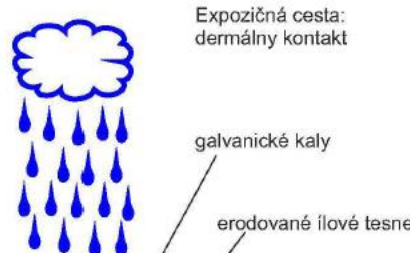
sypaná hrádza
horizontálny vrt

koeficient filtrácie $k=1,12 \cdot 10^{-7} \text{ m.s}^{-1}$
hydraulický gradient $i=7,7 \cdot 10^{-2}$
efektívna pórovitosť $n=0,13$

Prítok priesakovej kvapaliny zo skládky komunálneho odpadu
